INFORME TÉCNICO SOBRE EL MATERIAL ARCILLOSO DE NAICÓ  
CON FINES CERÁMICOS

PROVINCIA LA PAMPA

Natalia I. M. Rossi

Buenos Aires, Diciembre de 1973

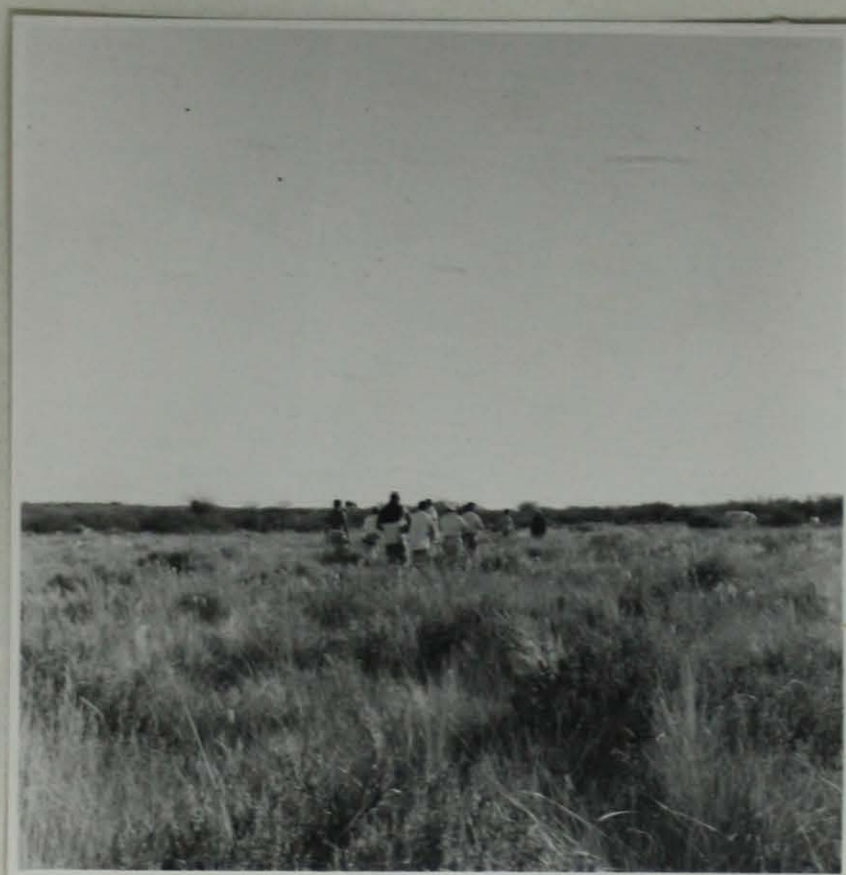
Foto 1.- Aspecto general del campo de Naicó donde se localizó un depósito de material arcilloso. El terreno está cubierto por pastos duros, abundantes, de buen desarrollo; en otros sectores existe monte espinoso.-

La propiedad abarca 400 hectáreas, hallándose destinada a la cría de ganado por la abundancia de pastos. Amplios sectores del campo están cubiertos por monte espinoso natural. El terreno presenta regular declive hacia el este, con algunas hondonadas ocupadas por lagunas temporarias de aguas muy salobres que son aprovechadas como abrevaderos por el ganado y ejemplares de la fauna local, tales como zancudas, avestruces, ciervos y jabalíes.

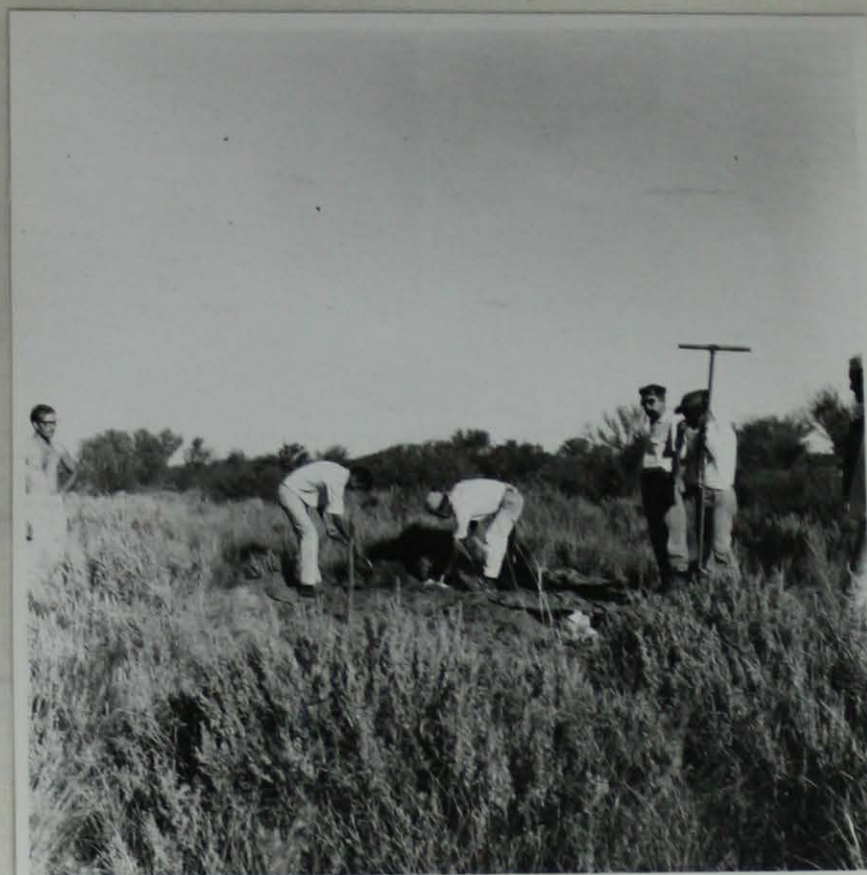
Foto 2.- Apertura de un pozo de exploración  
con pico y pala ,previo desmaleza-  
de del punto elegido.-

metros, los cuales fueron abiertos con pico y pala, en sección de 2 metros de lado, y profundizados con pala barreno.

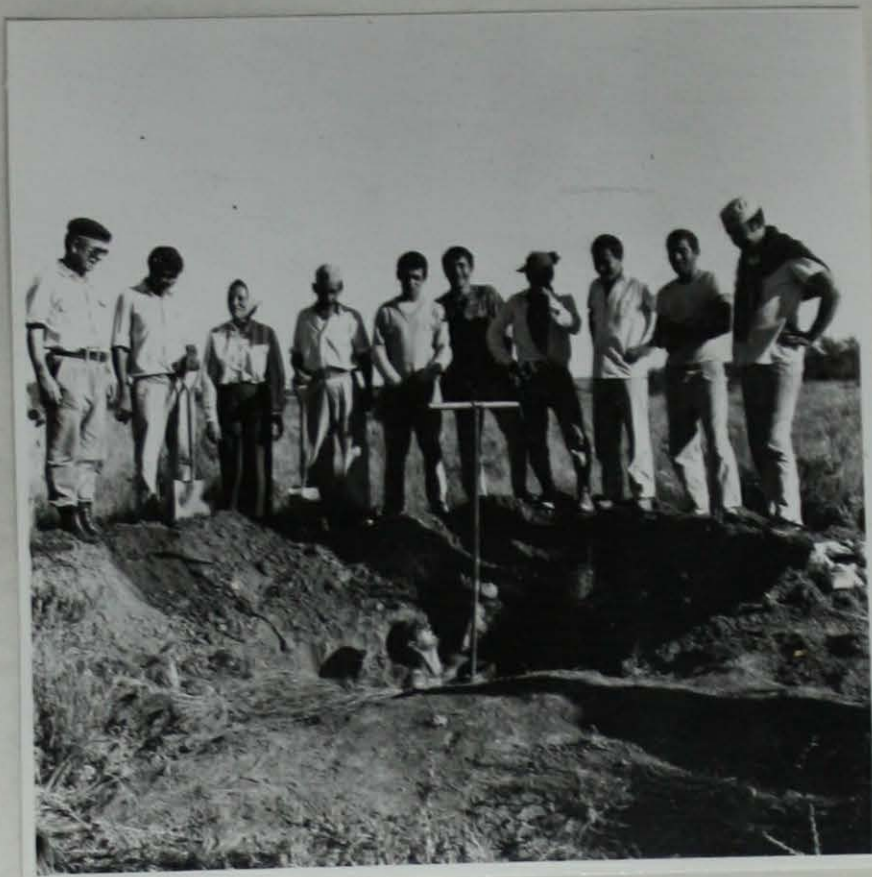
Foto 3.- Pozo de exploración de 2 m de lado. A la profundidad de 2 m se proseguía con pala barreno.

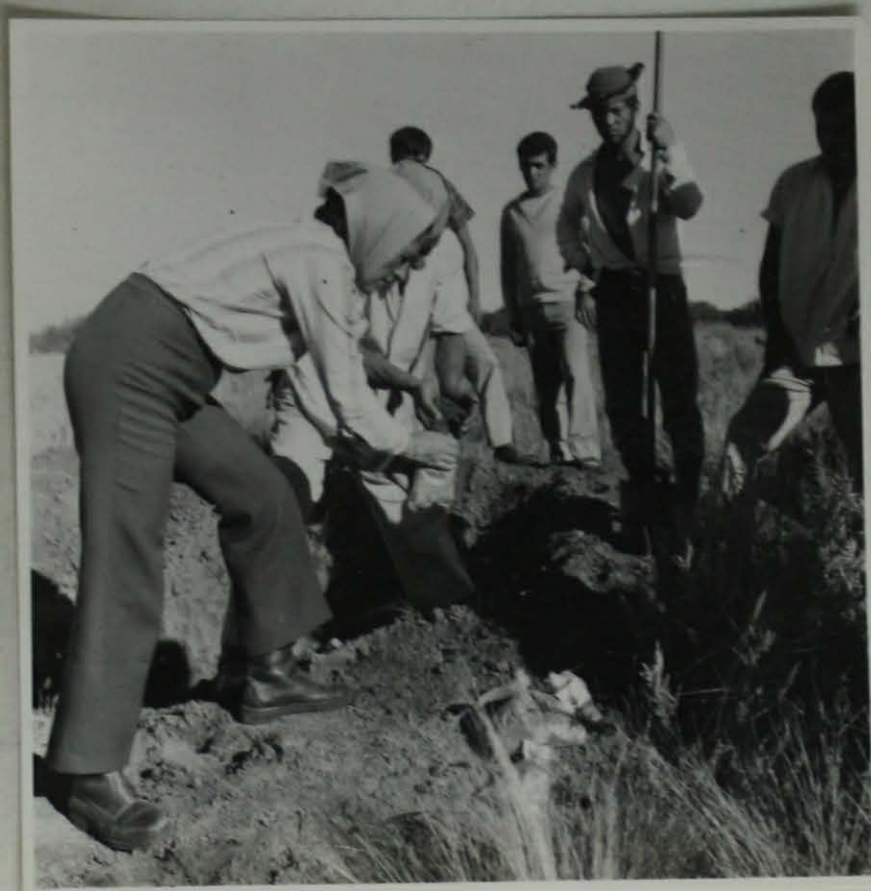
Foto 5.- Muestreo de material arcilloso en  
cada labor.-

Una vez abiertas las labores de exploración, se practicó en cada una de ellas el muestreo del banco de material arcilloso, aplicando el método de "canaleta".

Las muestras parciales obtenidas en cada labor fueron reducidas a común por cuarteo, homogeneizando el material extraído de los niveles superior (A) e inferior (B), respectivamente, procediendo al embolsado de las mismas con la correspondiente identificación.

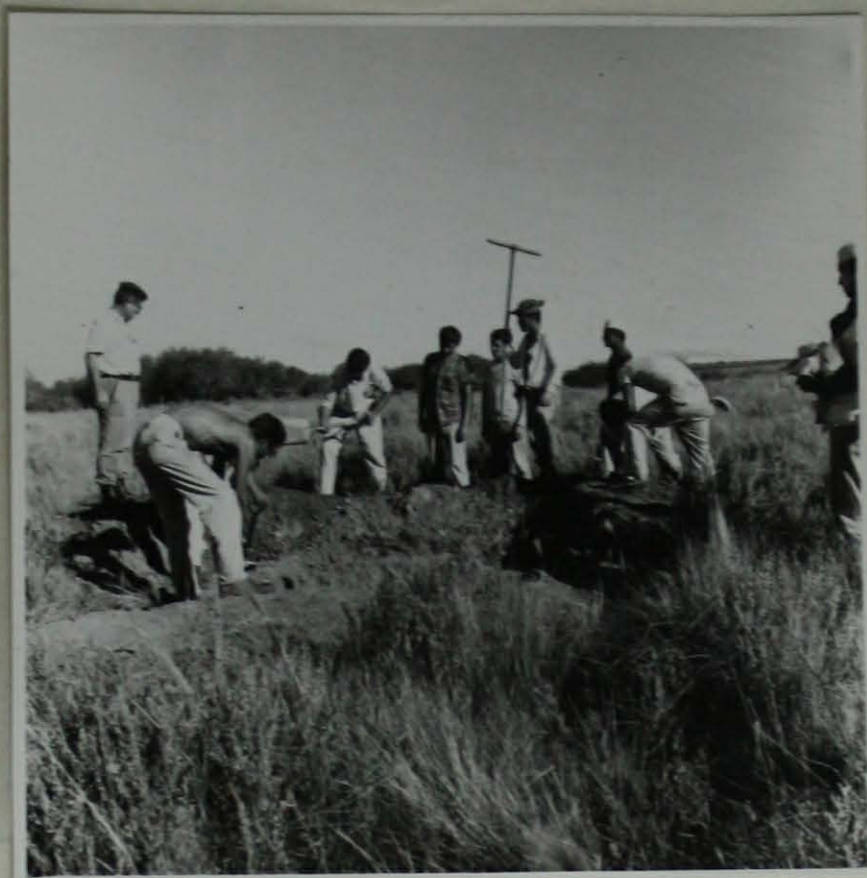
Foto 6.- Rellenado de los pozos de exploración y señalamiento por estacas.-

Luego del muestreo cada pozo fue nuevamente rellenado, quedando señalados por medio de estacas numeradas.
