MINISTERIO DE JUSTICIA E. I. PUBLICA
UNIVERSIDAD NACIONAL DE TUCUMAN
INSTITUTO DE GEOLOGIA Y MINERIA

INFORME DE LAS LABORES EJECUTADAS POR EL INSTITUTO DE GEOLOGIA Y MINERIA DE LA FACULTAD DE CIENCIAS NATURALES DE LA UNIVERSIDAD NACIONAL DE TUCUMAN EN EL YACIMIENTO MINERO "LA NIQUELINA" CONFORME A CONTRATO SUSCRITO CON DIRECCION NACIONAL DE MINERIA

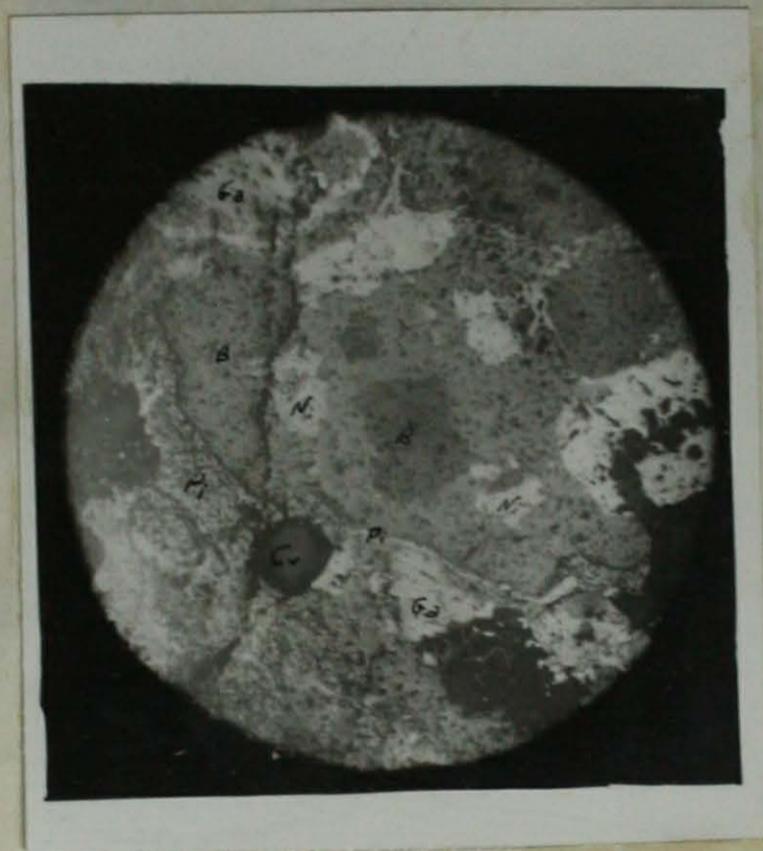
Microfotografía de la muestra 50, San Nicolás, Depto. Jujuy, Registro 128.
Rocha mineralizada en general, constituida por Sulfuro (S₂); Cloruro
(Cl), Sulfato (S₆); Pirita (P₂); y Cuarzo (Qz). La matriz es de
la variedad de vidrio.

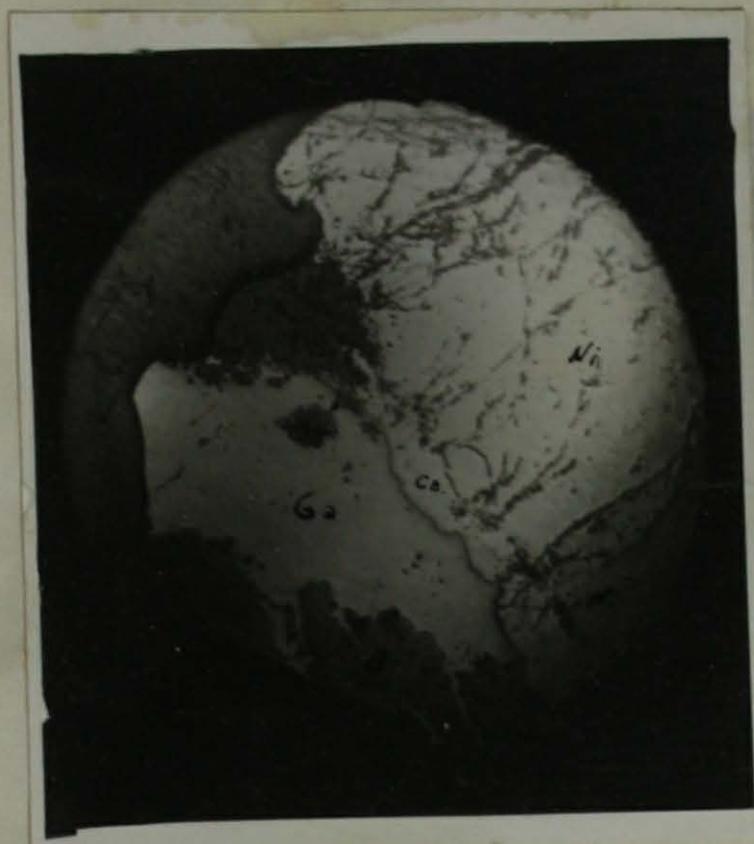
Microfotografía 1: Aumentos 50. Sin Nicóles. Labor 12. Muestra 128.
Brecha mineralizada en pizarra, constituida por Galena (Ga); Blenda (B); Niquelina (Ni); Pirita (Pi); y Cuarzo (Cu). La mancha negra a la derecha es de tinta.-

Estas venillas son rellenamientos de las pequeñas fracturas de la roca silícea y como puede verse en la microfotografía 1, en el caso de la calcita que lleva en su interior los cubos de pitchblenda que se deben a soluciones calcáreas uraníferas que atraviesan la roca. También puede verse en otras partes de la preparación que la pitchblenda se ha distribuido en la roca silícea.

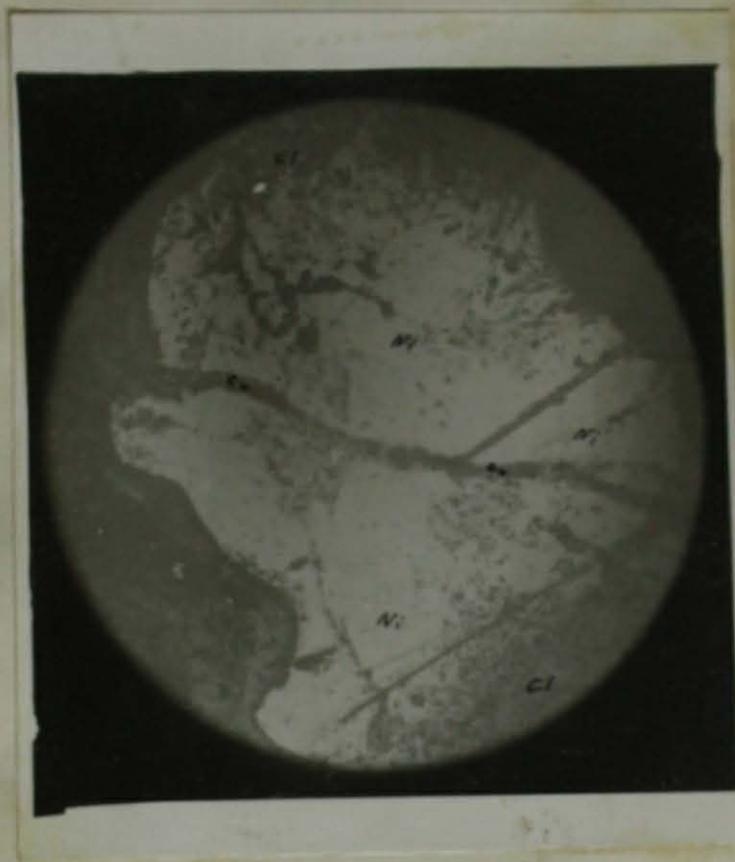
Microfotografía 3: Aumentos 50. Sin Nicoles. Labor 14. Desmonte

Brecha de Niquelina en cuarcita.

C: Cuarcita.

Ni: Niquelina

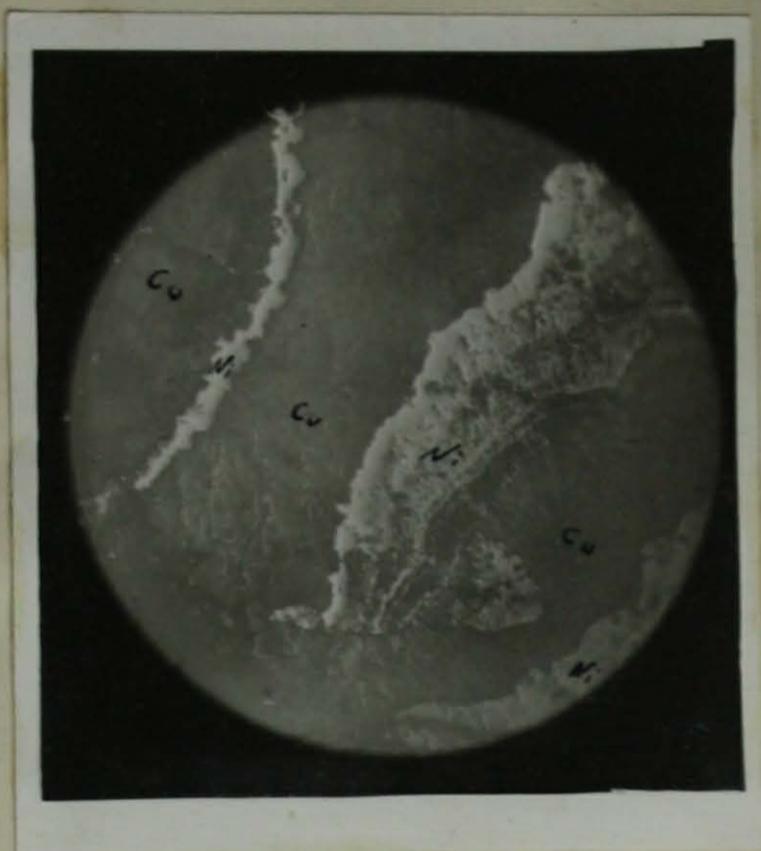
Microfotografía 4: Aumentos 50. Sin Nícoles. Labor 7. Muestra 54.
Niquelina atravesada por venillas de cuarzo. En la Niquelina es visible poca Calcosina. La mancha oscura a la izquierda es de tinta.

Ni: Niquelina

Cl: Calcosina.

Cu: Cuarzo.

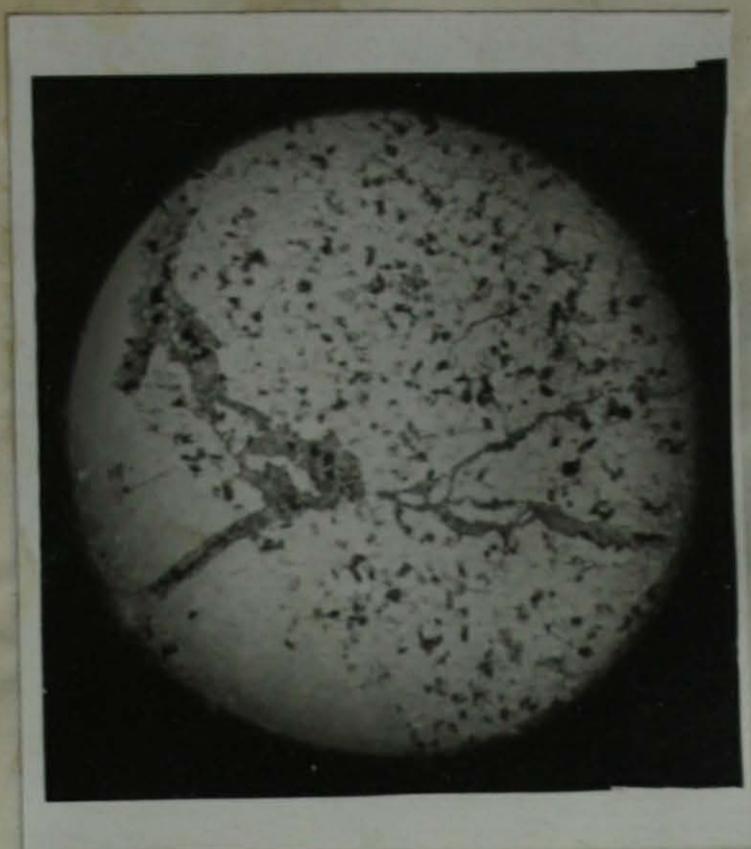
Microfotografía N° 1

Cuarcita uranífera: Lo que más se destaca son las venas de calcita, portando minerales de pitchblenda. Los granos oscuros dentro de la cuarcita también son de pitchblenda. En la parte superior izquierda más claro corresponde a la vena de cuarzo que atraviesa la roca.-

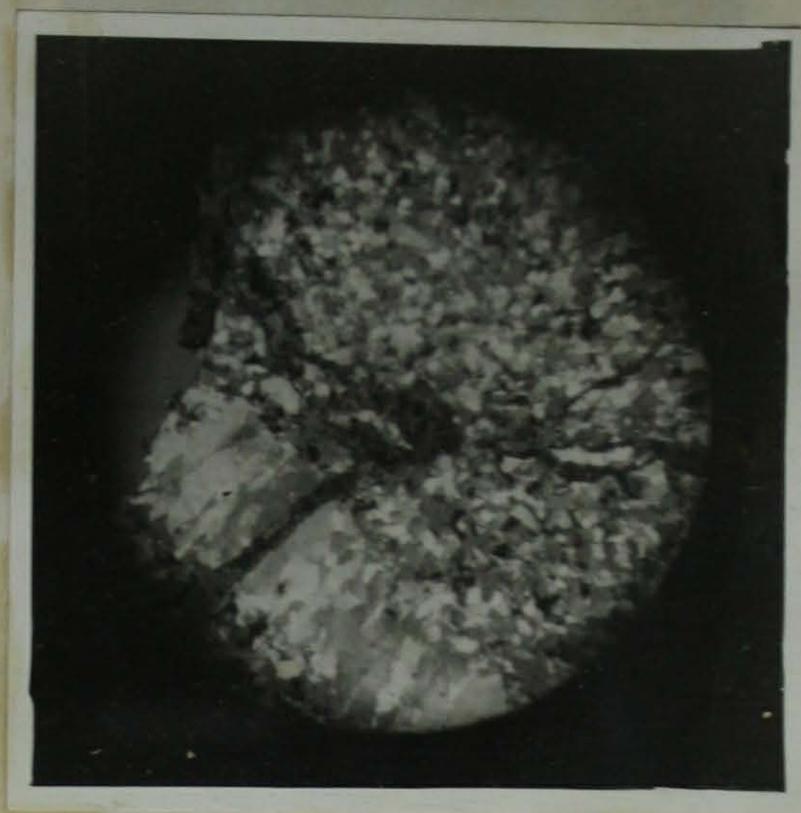
Microfotografía N° 2.

La misma micro que la primera, pero con nicoles cruzados. Se puede observar mejor la vena de cuarzo de la parte superior izquierda.-

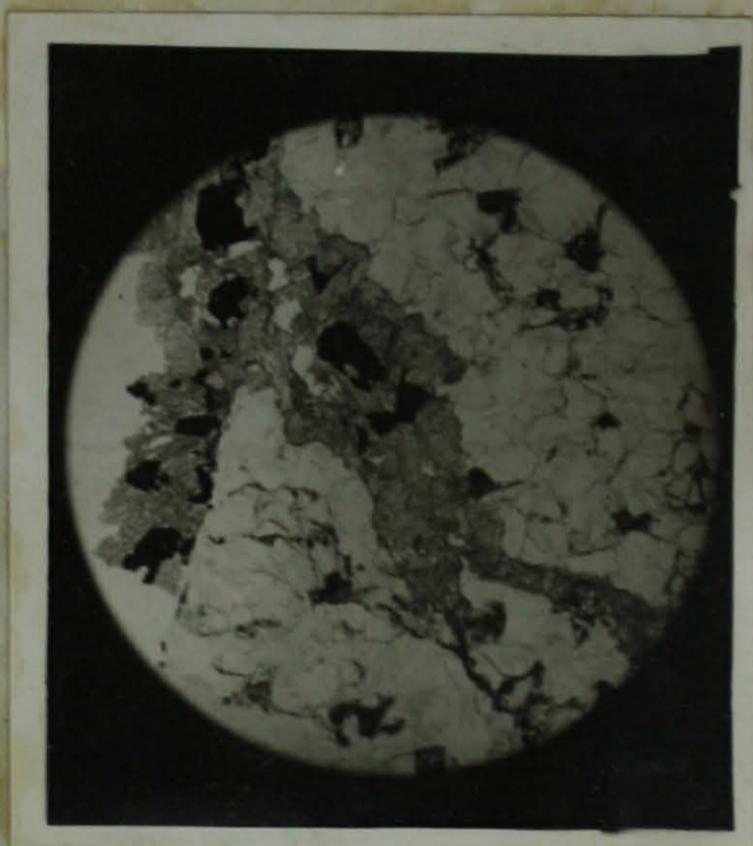
Microfotografía N° 3.

La misma roca anterior en su parte más superior de la fotografía.
Se puede ver más nítida a la calcita y a los minerales de petch-
blenda.-

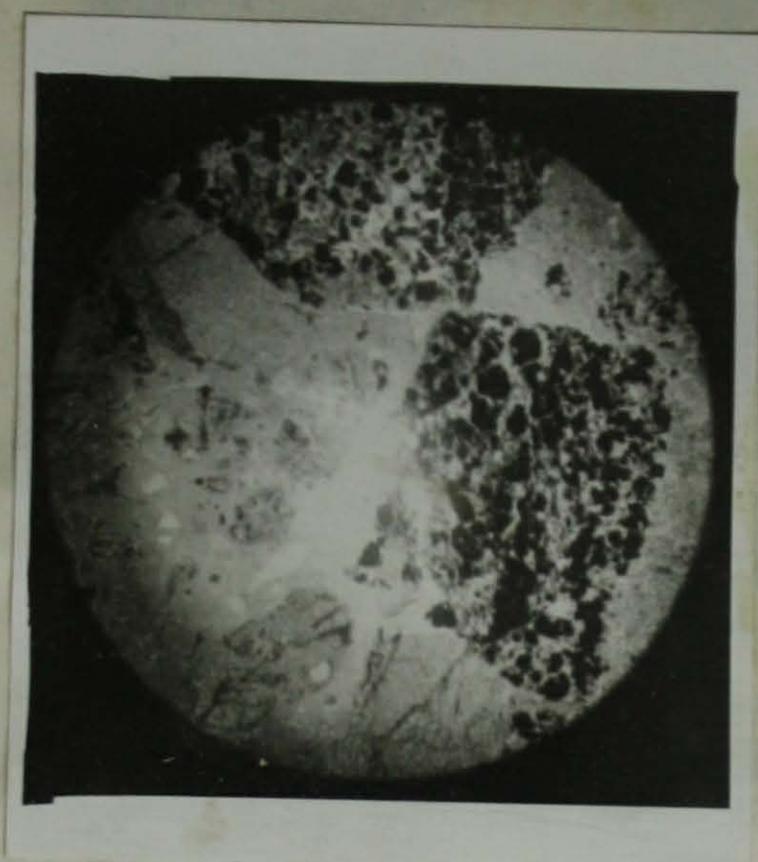
Microfotografía N° 4.

La pizarra está sericitizada, se lo observa arriba a la derecha.

Se ven los granos de petblenda reunida en la roca cuarcítica.-

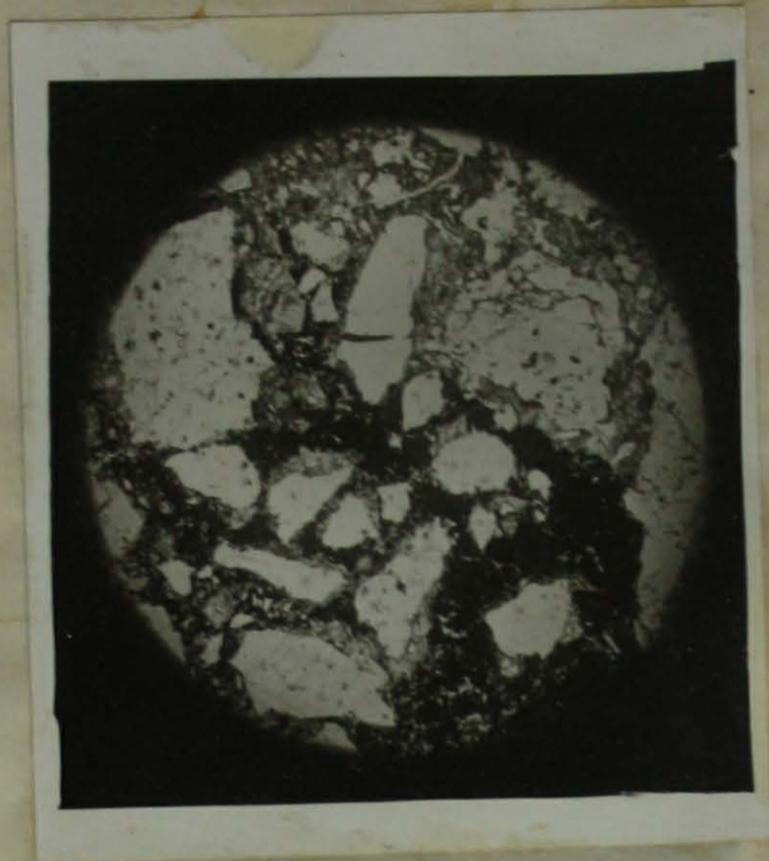
Microfotografía N° 5.

La cuarcita se observa en trozos, porque está separada, por la calcita (soluciones que llenaron grietas). La negra corresponde a manganeso.-

Los espacios corresponden a la potablienda y los gris oscuros a la calcita.-

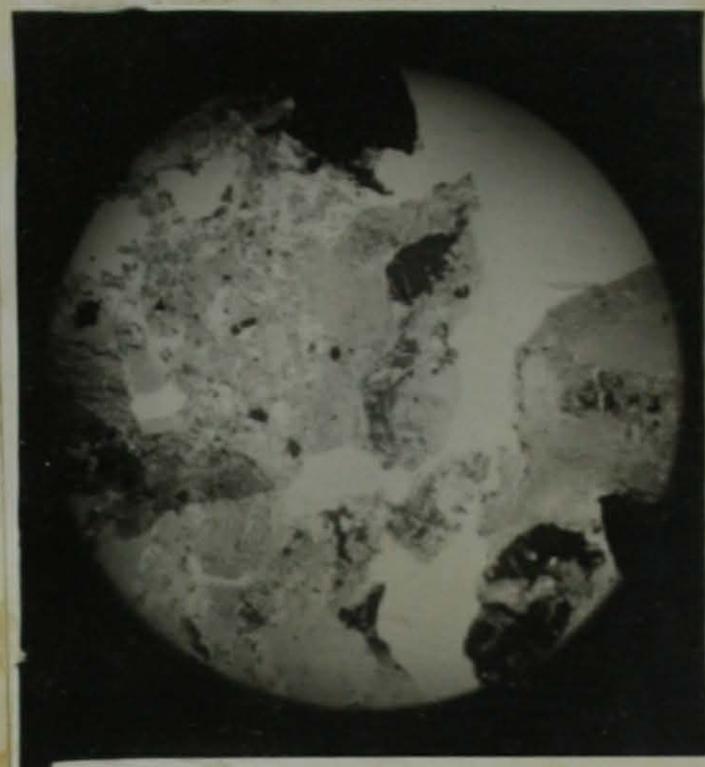
Microfotografía N° 6.

Los granos opacos corresponden a la petchblenda y los gris oscuros a la calcita.-

Se ve al microscopio que tiene extinción ondulada.
Los granitos de sericita corresponden a pizita.

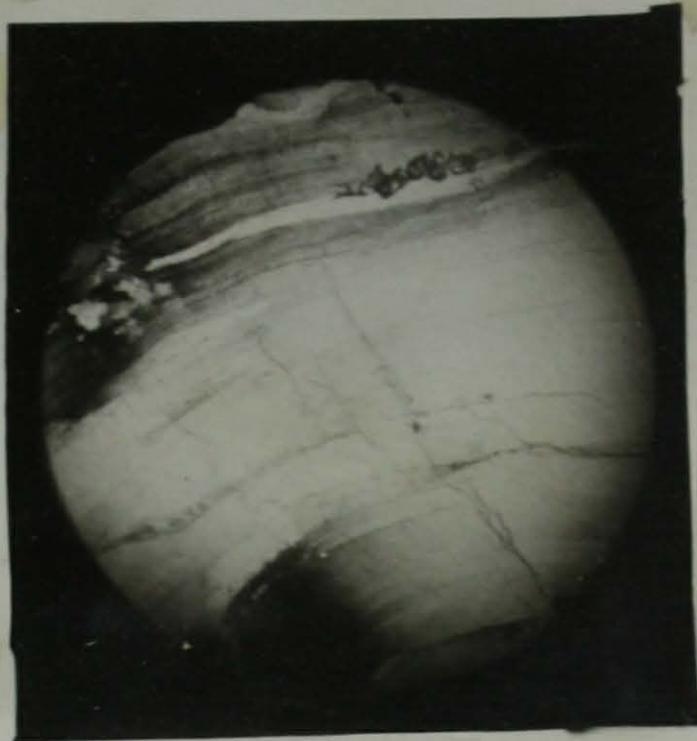
Microfotografía N° 7.

Se ve al cuarzo que tiene extinción ondulosa.

Los granitos de arriba corresponden a pirita.

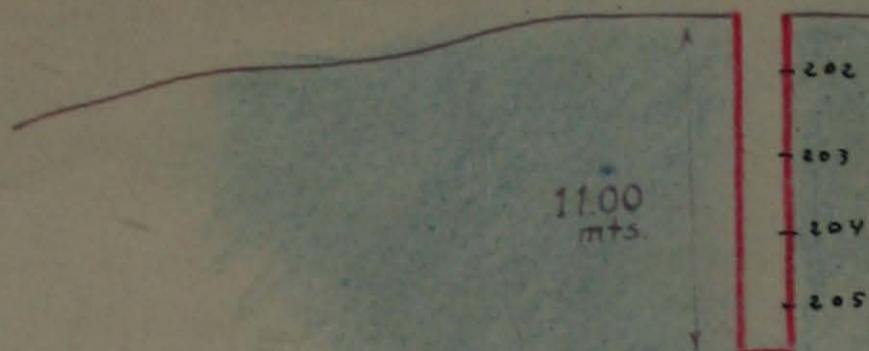
PERFIL DEL POZO N°3
DE LA
MINA NIQUELINA

Cuarcita

Lo dicho para estos piques, se puede decir para el pique tres, situado en la parte alta donde se halla la labor dos, está hecha en cuarcitas con una profundidad de 12 á 14 m.

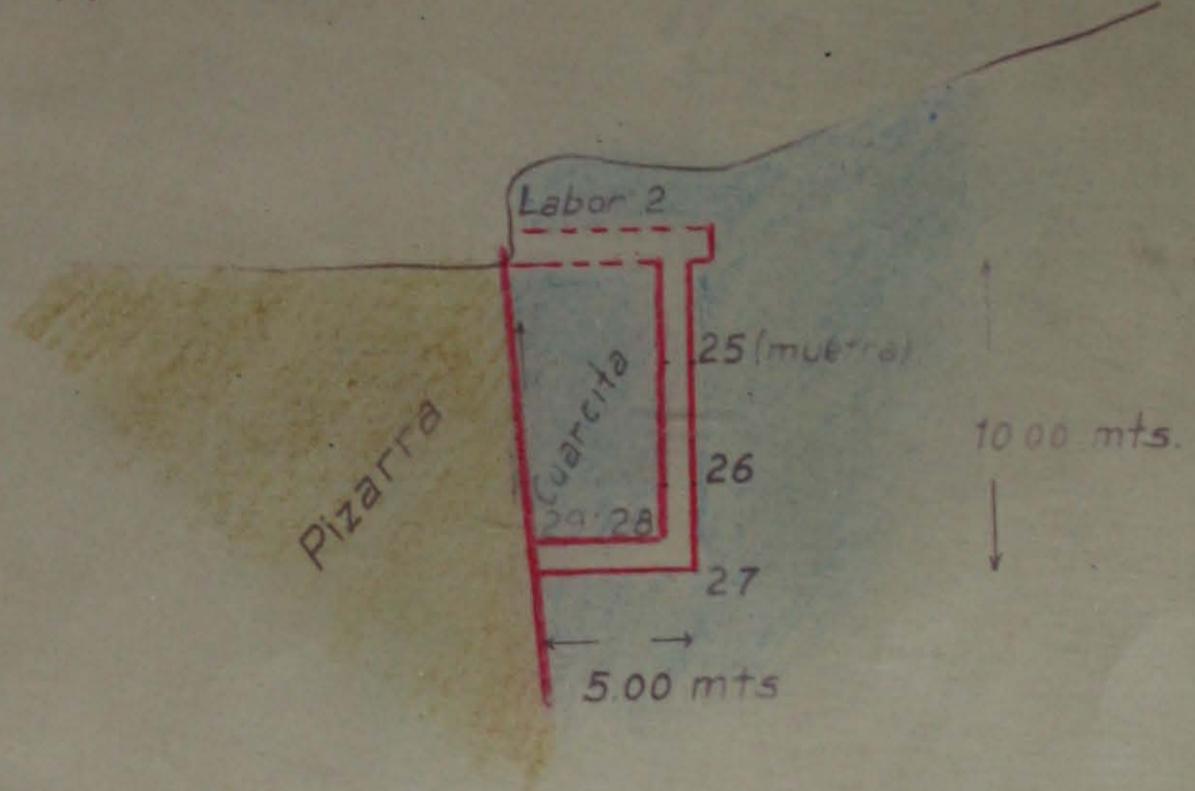
CORTE DEL POZO N° 2
DE LA
MINA NIQUELINA

Falla

El pique dos, en la labor dos, fué desagotado, como así también la galería que paralela a la labor dos, existe en el fondo del pique, de unos cuatro metros de longitud, el pique y la galería fueron muestreados, pero sin resultados positivos en los análisis, a pesar de que se afirmaba existían mineralizaciones de níquel, diseminadas en las cuarcitas. Este pique también se abandonó en pocas horas por las frac-
