GRUPO MINERO PAN DE AZUCAR

MINAS "ESPAÑA", "POTOSI" y "PAN DE AZUCAR"

Departamento Rinconada, Provincia de Jujuy

Lorenzo A. Dawson  
Geólogo de Minas

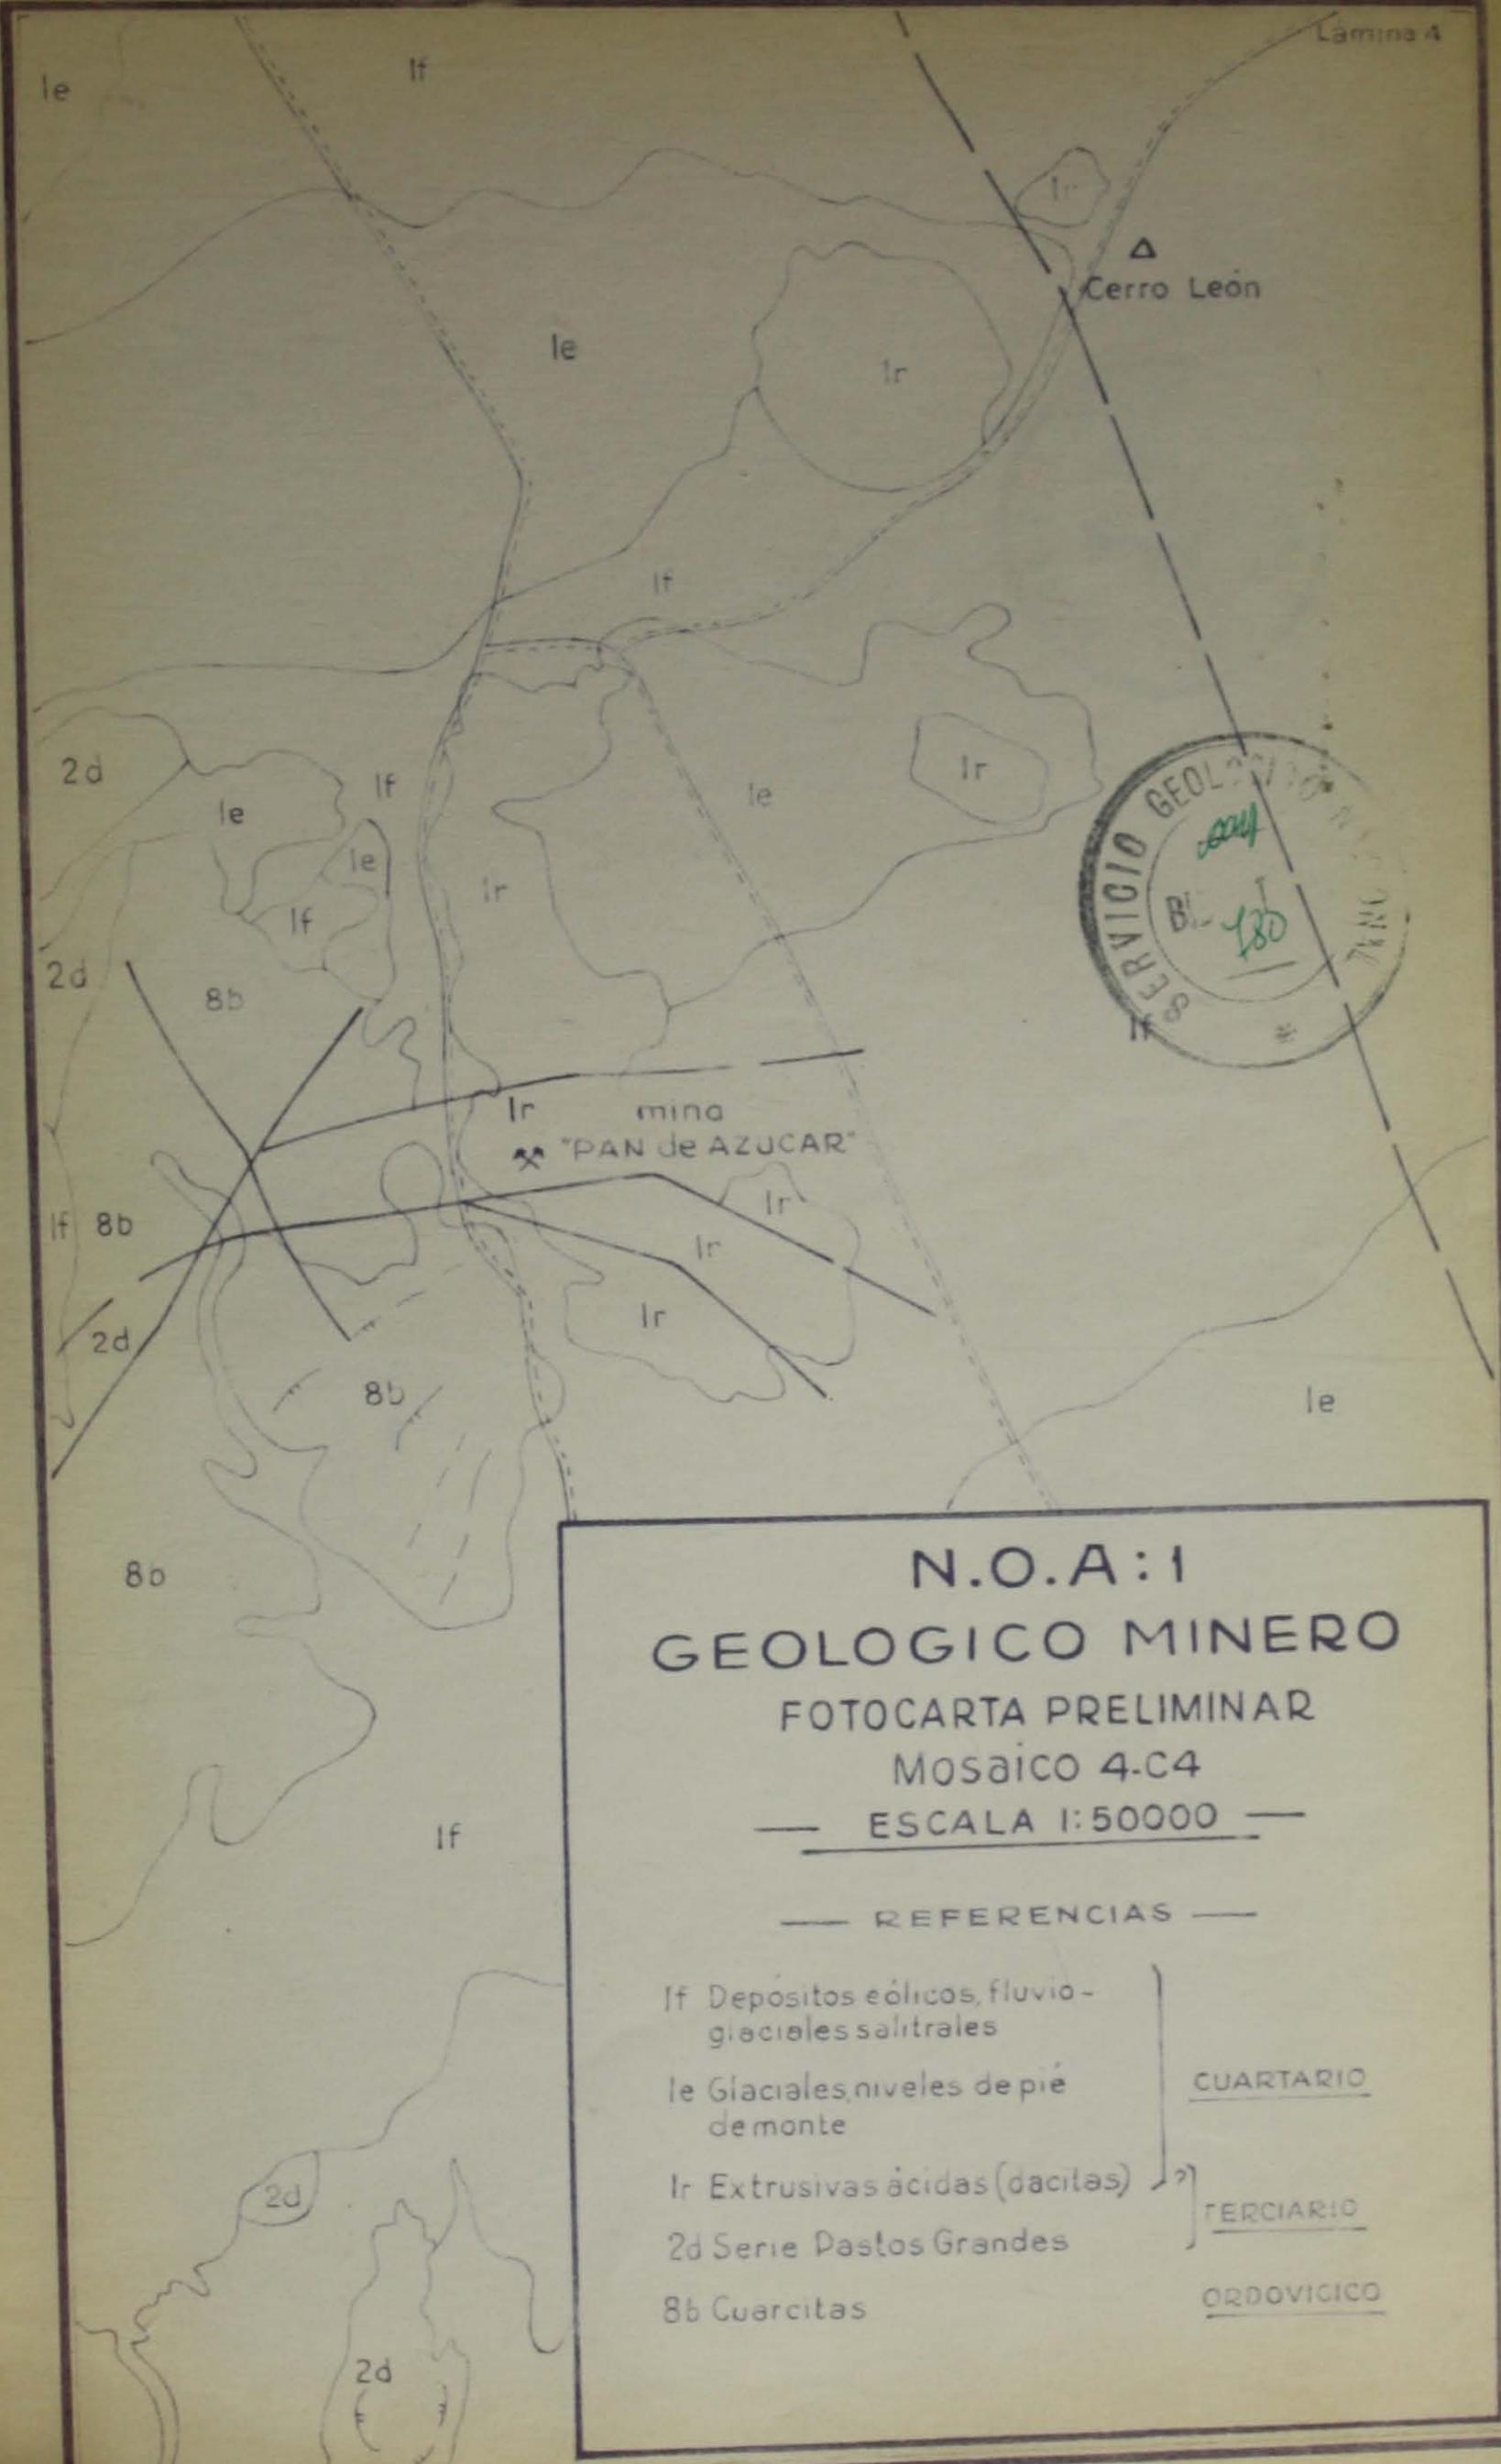
**N.O.A.: I**  
**GEOLOGICO MINERO**  
 FOTOCARTA PRELIMINAR  
 MOSAICO 4-C4  
 — ESCALA 1:50000 —

If Depósitos eólicos, fluvio-glaciales salitrales	} <u>CUARTARIO</u>
le Glaciales, niveles de pie de monte	
lr Extrusivas ácidas (dacitas)	} <u>TERCIARIO</u>
2d Serie Pastos Grandes	
8b Cuarcitas	<u>ORDOVIGICO</u>

geólogos de Fabricaciones Militares que trabajan en Salta y cuya parte pertinente figura como Lámina 4 del presente informe.

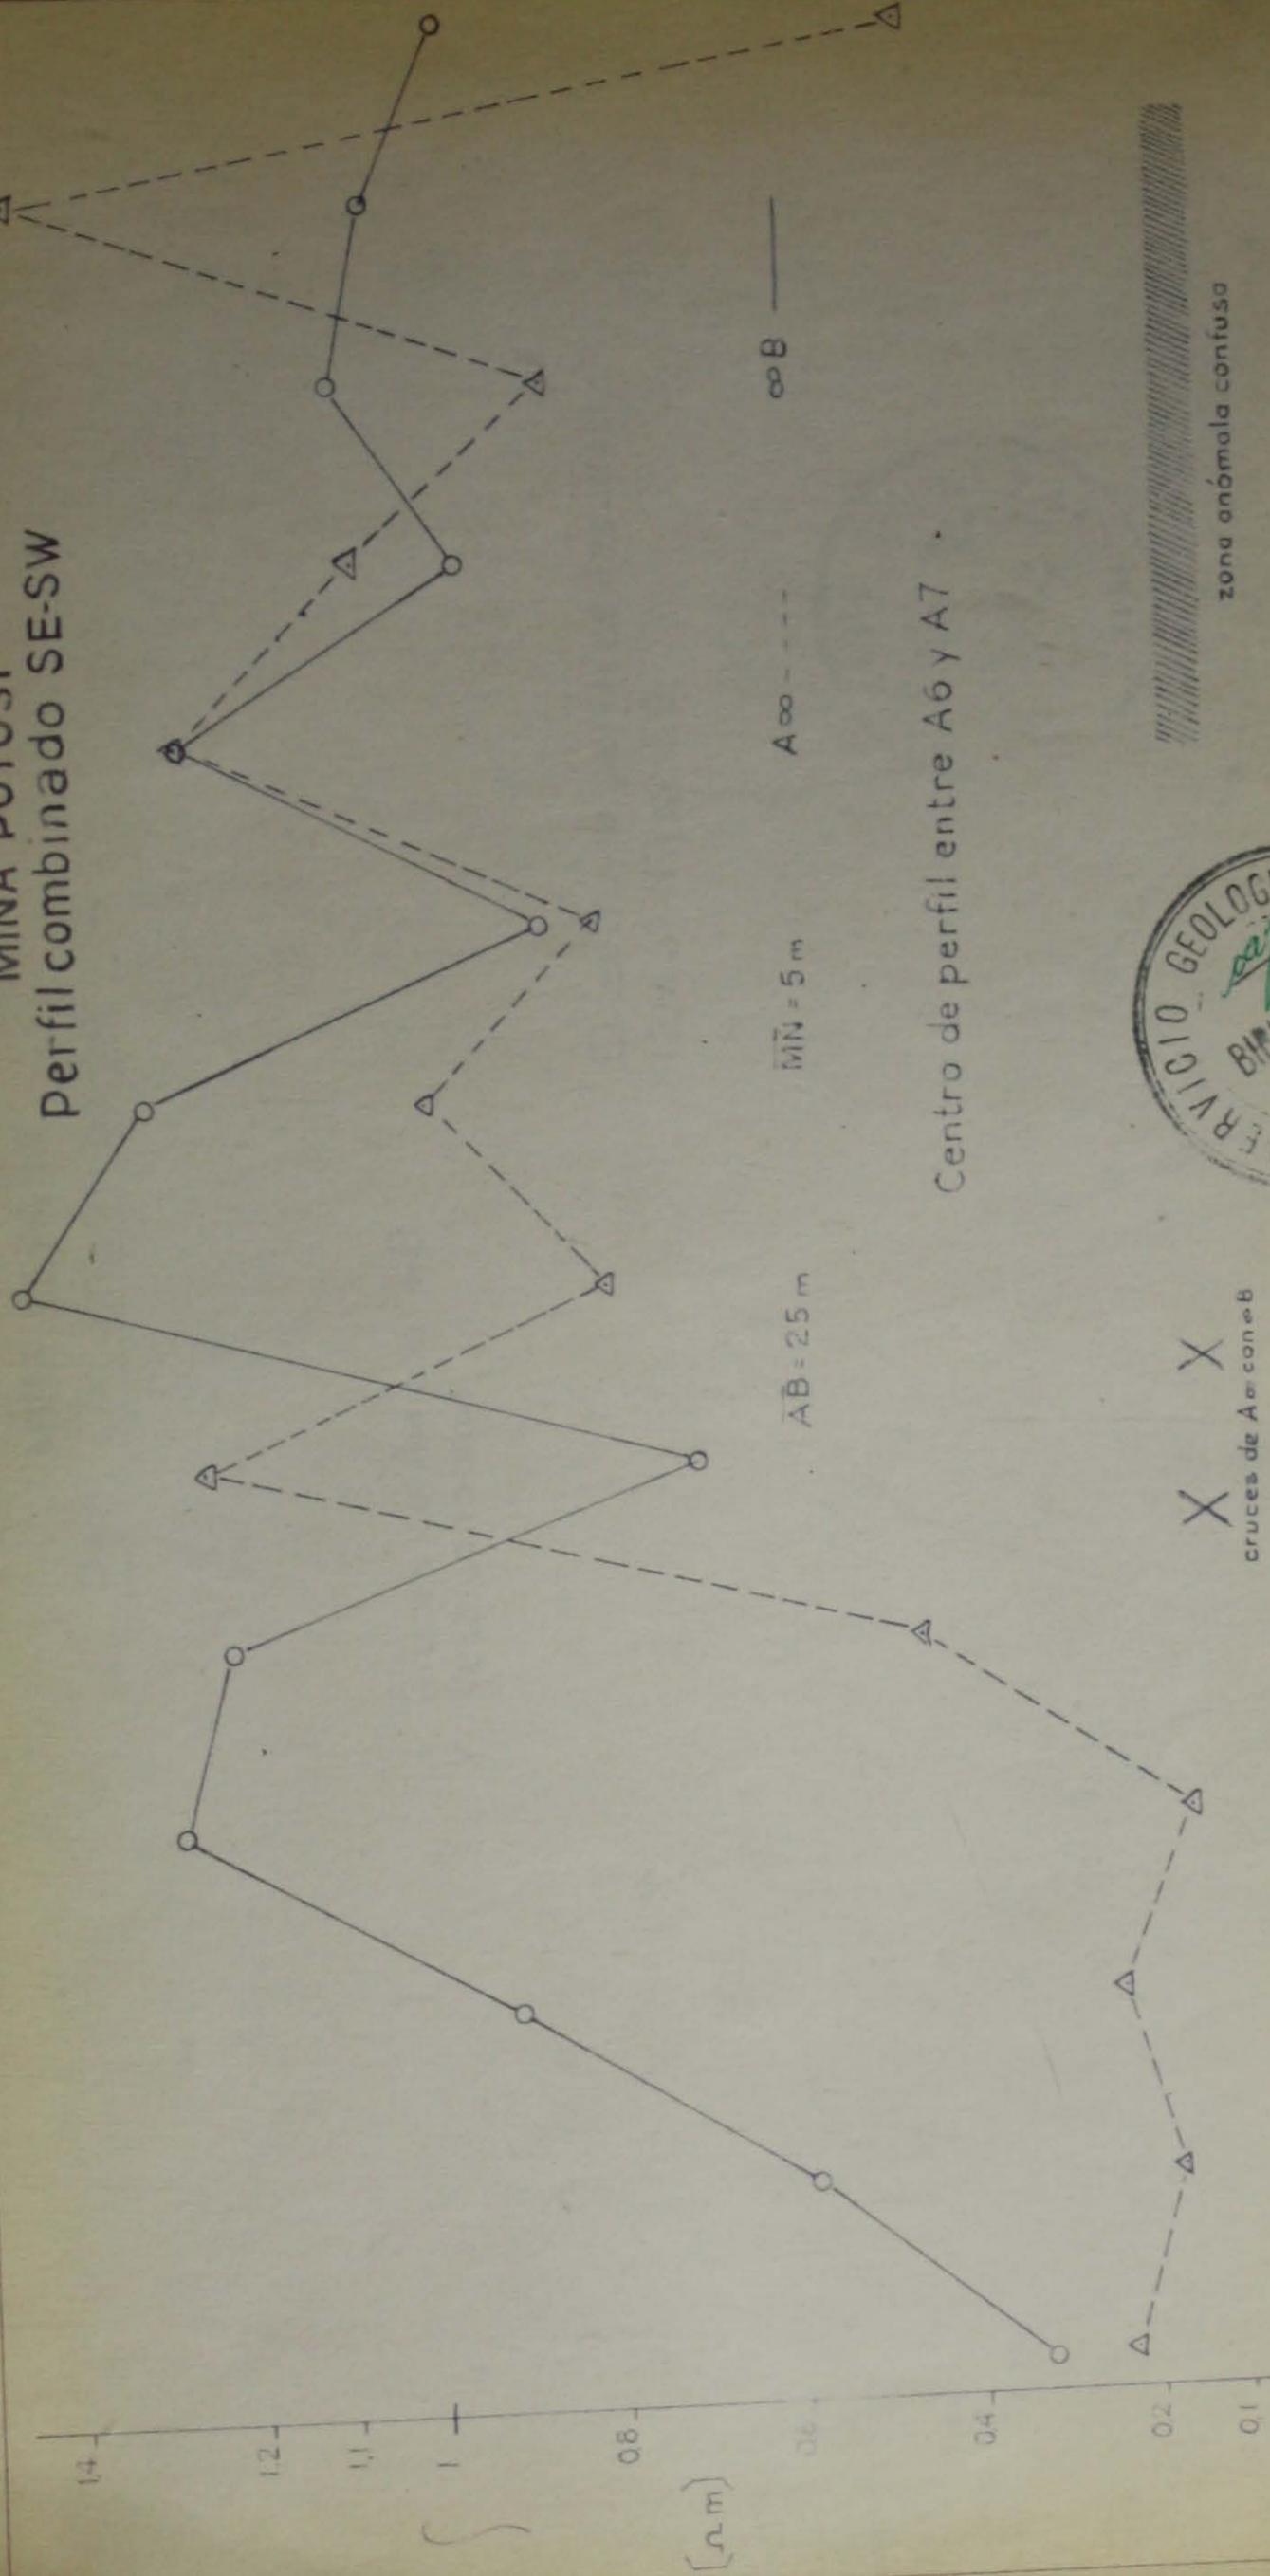
**MINA POTOSI**  
**Perfil combinado SE-SW**

Centro de perfil entre A6 y A7

El panorama se presenta algo más alentador en esta zona, donde aparecen dos anomalías claras (puntos 5 a 6 y 6 a 7), cuya ubicación modifica en algunos metros la posición de los trabajos, y donde se presume ha de aparecer la estructura principal. Los puntos anómalos fueron señalados en el terreno, quedando el responsable de los trabajos en informar sobre la marcha de los mismos.

- El problema planteado no ofrece expresión geofísica clara, por lo menos con métodos tradicionales.
- Se recomienda sin embargo abrir los emplazamientos Potosí 5 a 6 y 6 a 7, donde excepcionalmente aparecen anomalías interpretables.

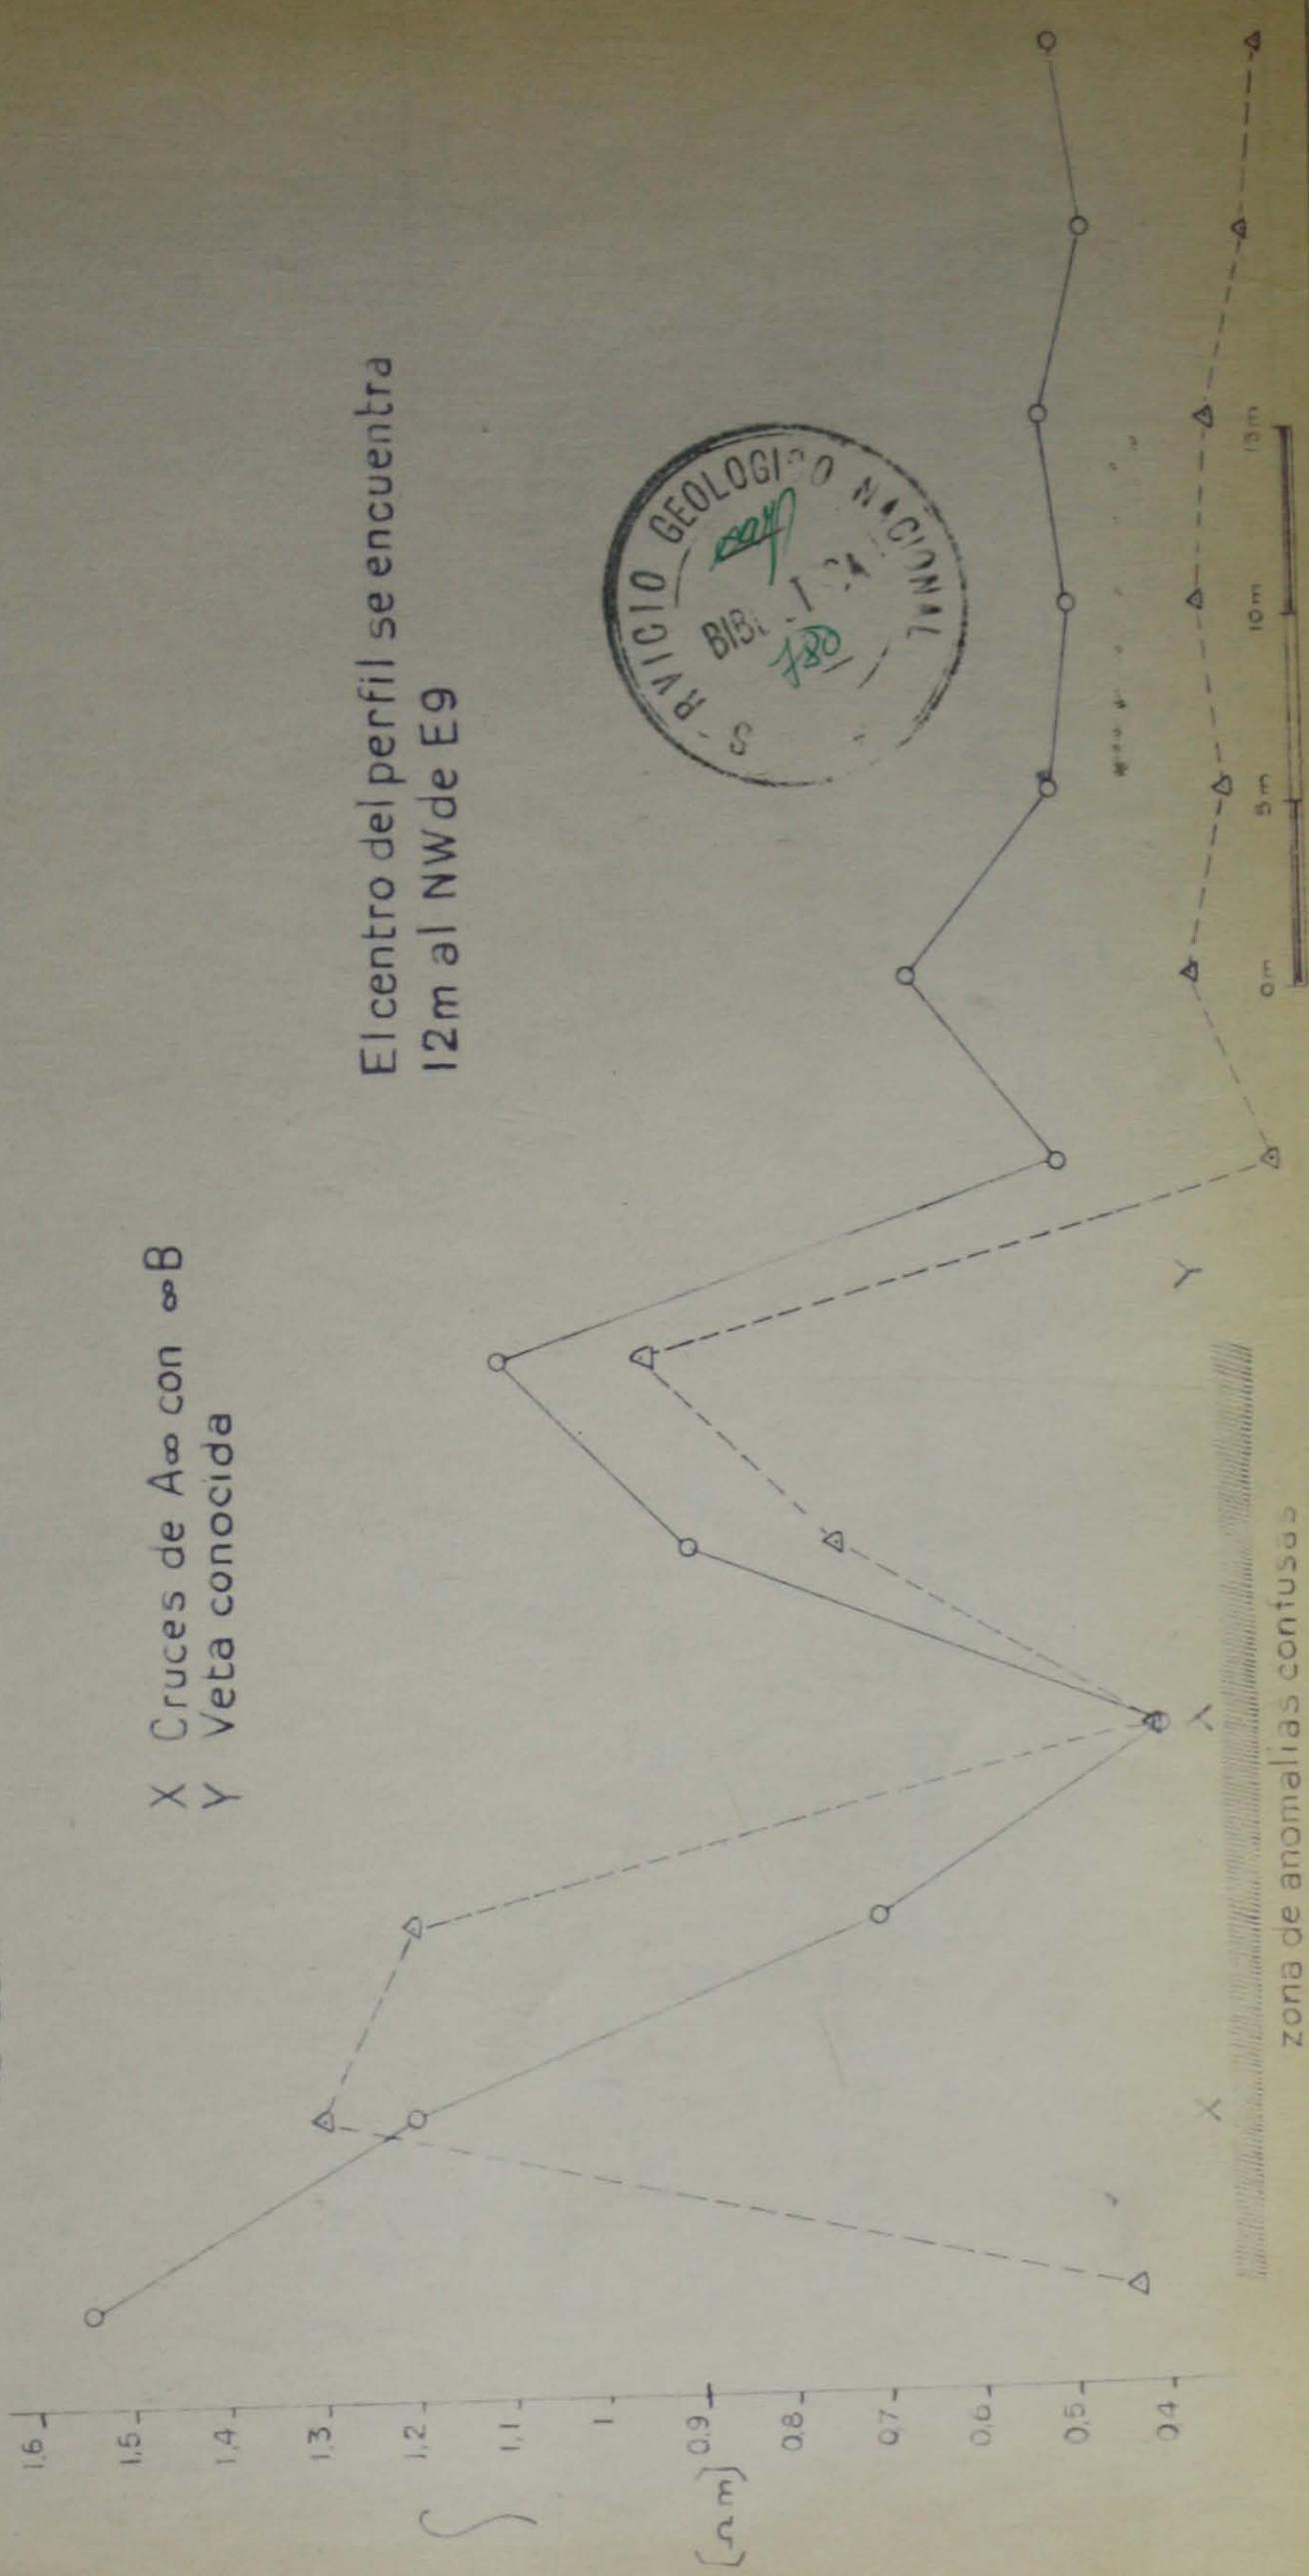
MINA "ESPAÑA"  
Perfil combinado SE-SW

X Cruces de A  $\infty$  con  $\infty B$   
 Y Veta conocida

El centro del perfil se encuentra  
 12m al NW de E9

Los perfiles combinados geoeléctricos no dan una expresión clara de lo que pasa en profundidad, debido posiblemente a la existencia de numerosas fallas o fracturas paralelas y subparalelas en este sector, pero al haberse determinado la existencia de dos vetas con antimonita, galena y esfalerita, Labores E 6 y E 9, podría inferirse una mineralización más importante en profundidad, como es el caso del "Rajo de los Jesuitas" en "Pan de Azúcar".
