COMUNICACION
SOBRE LOS
YACIMIENTOS DE CALIZA CRISTALINA

"SAN FRANCISCO"

"CAÑADA GRANDE"

"LA SUIZA"

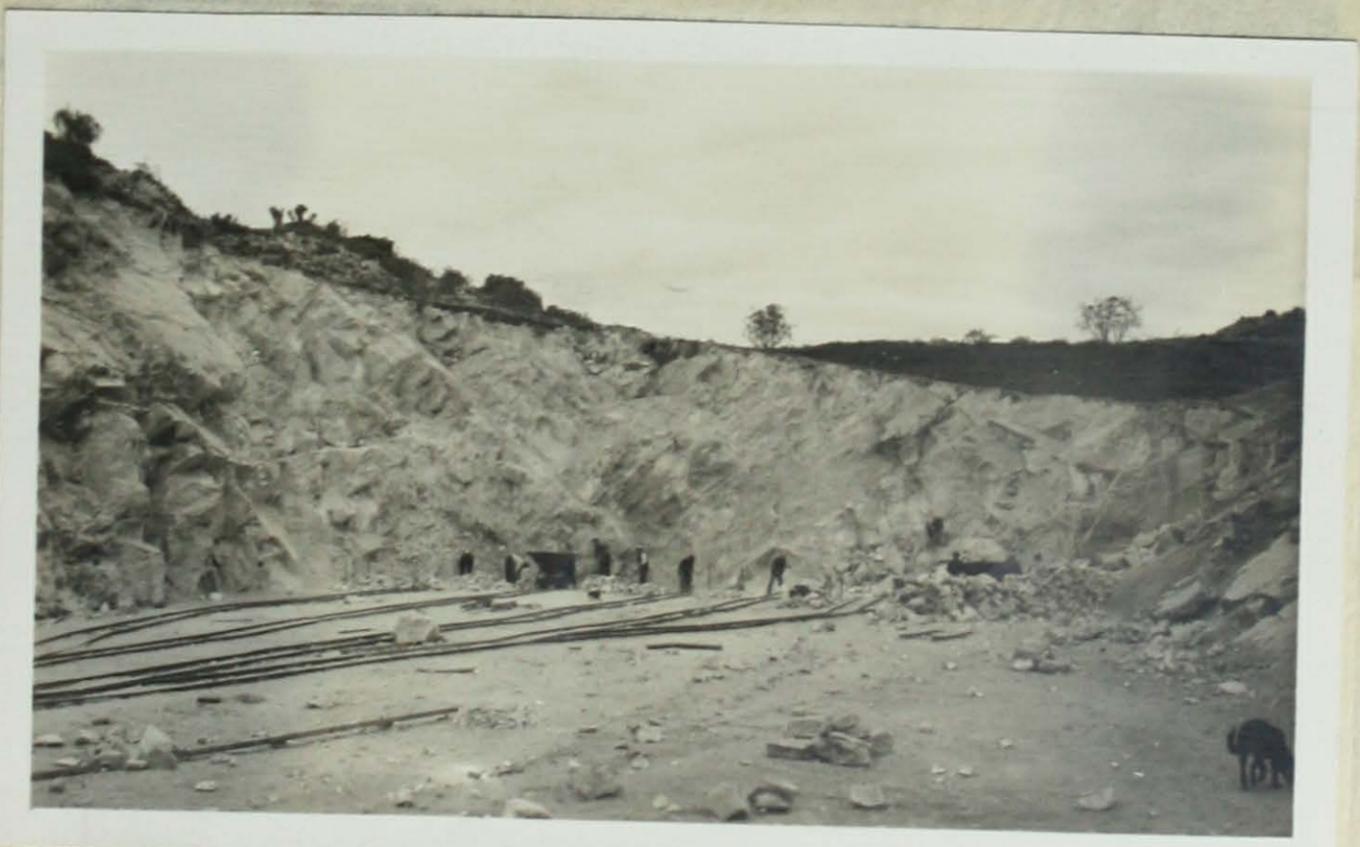
Foto 1.- Vista del frente de la Cantera Chica.-

Yacimiento "Cañada Grande": En la denominada Cantera Chica se extrae un material ya seleccionado que se envía a los hornos de calcinación. Se halla ubicado este yacimiento en el Departamento Chacabuco, Provincia de San Luis, a una distancia de 16 km en línea recta al ESE de la localidad de Naschel. Siguiendo el camino de acceso, la distancia entre la localidad de Naschel y el yacimiento es de 21 km.

En los diversos bancos de dolomita fueron abiertos numerosos frentes de cantera, siendo los más importantes los denominados Cantera Chica y Cantera Grande (ver fotografías 1, 2 y 3) abiertos sobre el principal afloramiento.
